**RAPPORT D'ENQUÊTE MARITIME**  
**M00L0039**

**HEURT DU VRAQUIER *TECAM SEA***  
**PAR LE VRAQUIER *FEDERAL FUJI***  
**DANS LE PORT DE SOREL (QUÉBEC)**  
**LE 27 AVRIL 2000**

Rapport numéro M00L0039

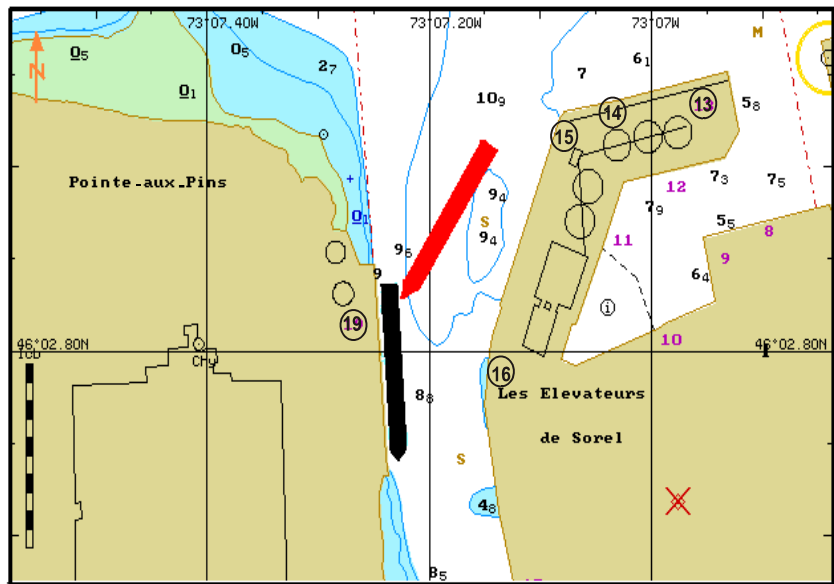
Quand la vitesse de l'embarquée diminue, le pilote demande au personnel navigant d'utiliser le propulseur d'étrave pour assister le remorqueur. Le navire cesse le crochet sur la gauche et, soudainement, développe une embarquée vers tribord. À 15 h 13, le pilote ordonne l'allure en avant très lente et à bâbord toute. Mais la vitesse de l'embarquée vers tribord augmente et le navire s'éloigne du poste d'amarrage n° 15. Deux « petits coups en avant » sont ordonnés, puis l'allure en avant toute à 15 h 16. Le navire traverse la rivière et s'approche du *Tecam Sea* amarré au poste d'amarrage n° 19.

Figure 1 - Port de Sorel, position approximative des navires.

Quand le personnel navigant confirme au pilote que le propulseur d'étrave est déjà actionné à plein régime et que la barre est toujours tournée à gauche toute, il ordonne de jeter les deux ancres. À 15 h 17, il ordonne une demi-vitesse arrière suivie d'en arrière toute. L'ancre bâbord est jetée à l'eau puis celle de tribord. À 15 h 18, l'épaule tribord du *Federal Fuji* heurte la hanche bâbord du *Tecam Sea*. La machine principale est aussitôt stoppée et le *Federal Fuji* s'éloigne du *Tecam Sea*.

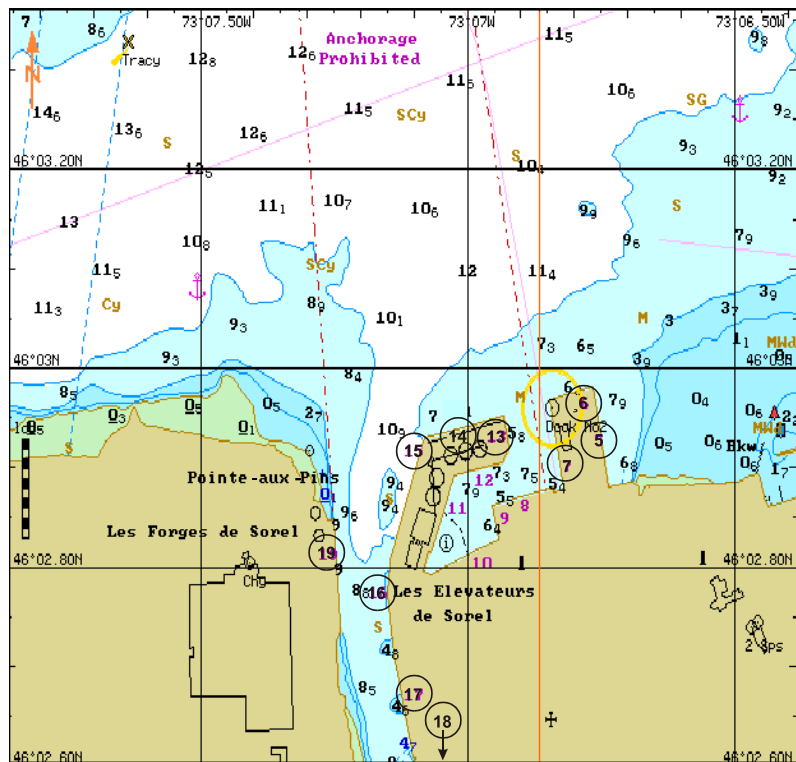
A l'embouchure de la rivière Richelieu, le vecteur courant sur le fleuve Saint-Laurent indique un courant d'une intensité de 1,5 nœud qui porte à 075°. On rapporte un courant d'une intensité d'environ 1 nœud le long de l'axe de la rivière Richelieu. À proximité du poste d'amarrage n° 15, l'intensité du courant est légèrement plus faible. Le débit du fleuve Saint-Laurent et de la rivière Richelieu varie d'une saison à l'autre. Notamment pendant la crue des eaux du printemps, l'intensité du courant est supérieure à la moyenne indiquée sur la carte. Le pilote a estimé que l'intensité du courant dans la rivière Richelieu était d'environ 2 à 3 nœuds au moment de l'incident.

**Figure 2** - Section de la carte électronique de navigation N° C1312A du SHC

Le chenal de navigation dans le port de Sorel est dragué à une profondeur de 11,7 m, mais le centre de l'estuaire ne l'est pas aussi fréquemment. Le cartouche de la carte marine n° 1312 du SHC indique la présence d'un haut-fond au large du poste d'amarrage n° 15 réduisant la profondeur disponible à 9,4 m au-dessus du zéro des cartes.

La profondeur indiquée sur le tracé du marégraphe de Sorel pour le 27 avril, vers 15 h 15, était de 1,32 m au-dessus du zéro des cartes. Ainsi, au haut-fond de 9,4 m au large du poste d'amarrage n° 15, le *Federal Fuji*, avec un tirant d'eau de 10,9 m, disposait d'une profondeur d'eau sous quille d'au plus de 0,63 m.
